磁县品佑光伏电力开发有限公司 50 兆瓦  
地面光伏电站项目（一期 20 兆瓦）  
水土保持设施验收报告

河北景明工程技术有限公司

2017 年 10 月

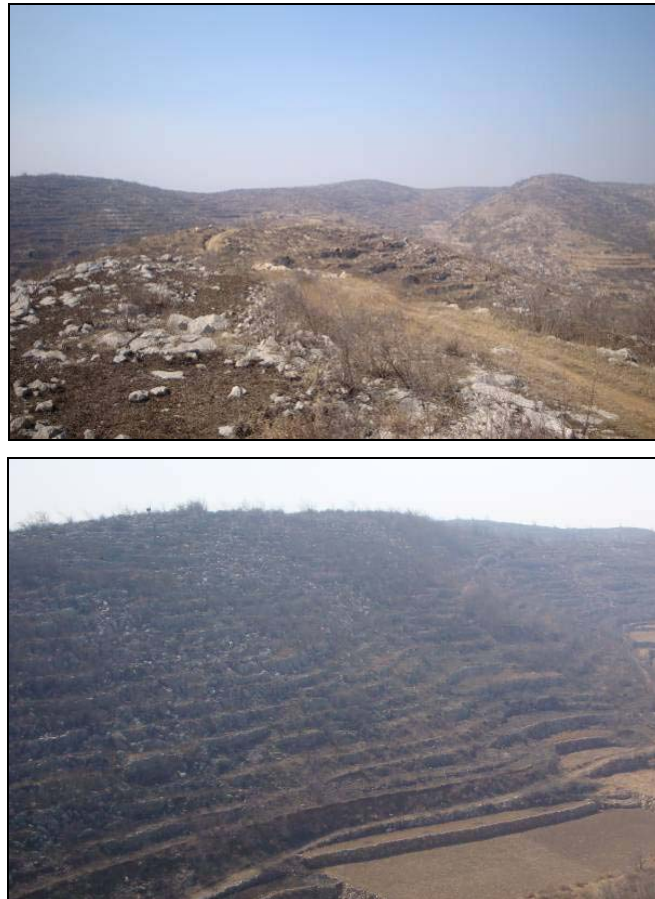
图1-2 地形地貌图

本工程场址位于邯郸市磁县白土镇张二庄村以北丘陵区，地貌类型为太行山东麓丘陵区，地形起伏变化较大，坡度一般约15°~20°，局部地势较陡，坡度约25°~40°，现地面高程约246.87m~422.62m。大部分山坡上分布着较多的人工堆筑的水平式梯田（已废弃），呈不规则状分布，梯田宽约2.5~10m，高约1.50~2.5m，少数高度约3.0m左右，田坎坡度85°，面积大约为20hm<sup>2</sup>，冲沟较发育，多数沟谷谷底堆积有较厚的冲洪积物，少数谷底为基岩出露。场外有采石场，存在矿坑。

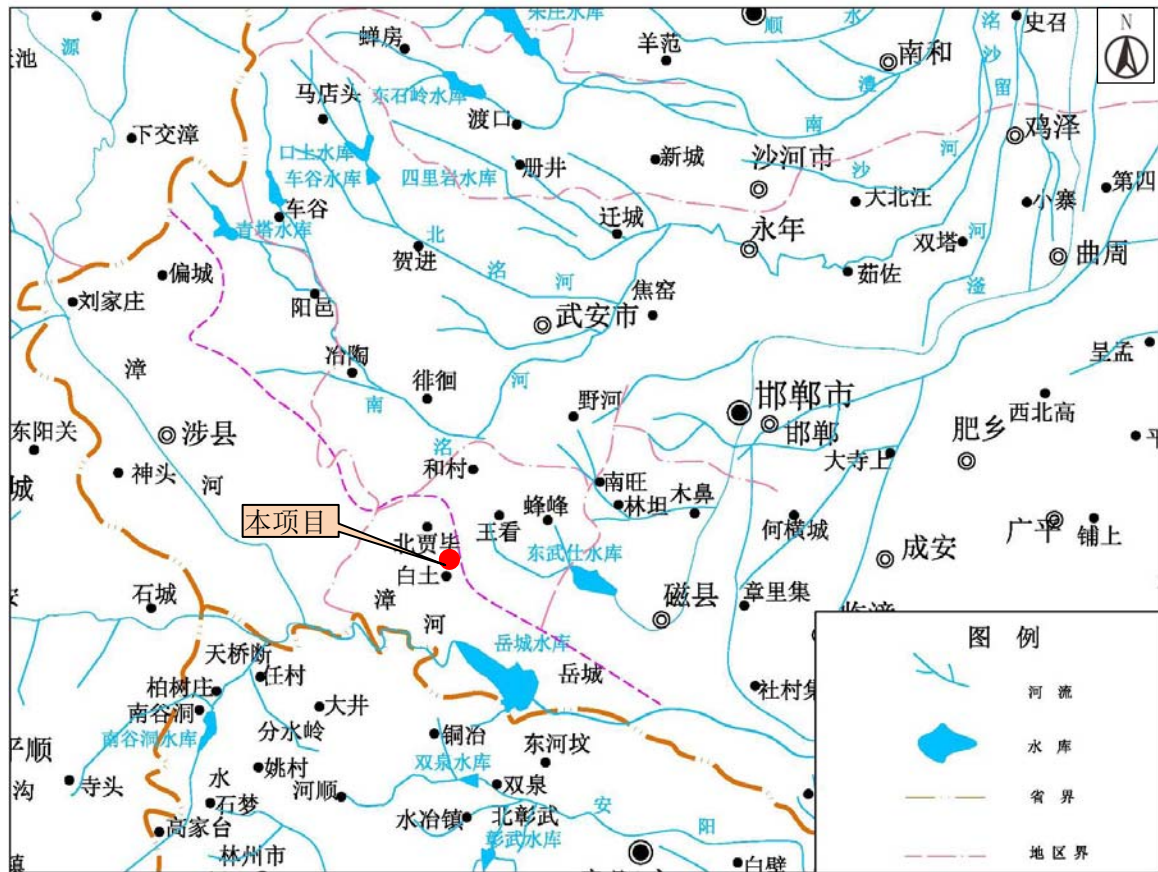
图1-3 项目区水系图

跃峰渠位于河北省邯郸市太行山区，总干渠全长83.6km，位于项目区东南侧800m处，项目区北侧的降雨径流经汇流最终进入跃峰渠的引水支渠。漳河干流长179公里，流域面积19220km<sup>2</sup>，流域西南高、东北低，在磁县观台镇以上为太行山区，观台至岳城水库为丘陵地带，越城水库至徐万仓为平原区，多年平均径流量为2.57亿m<sup>3</sup>，多年平均含沙量和输沙量分别11.5kg/m<sup>3</sup>、248万t。

项目区最南侧距离漳河大约10km，其中项目区南侧区域降水径流汇入漳河，降水径流汇入点区域地面高程低于项目区最南端最低处90m左右，因此漳河对项目区影响较小。岳城水库位于河北省邯郸市
