明光爱康电力开发有限公司 20MW 光伏发电项目

水土保持设施验收报告

编制单位：安徽滨河水土保持设计咨询有限公司

2018年1月

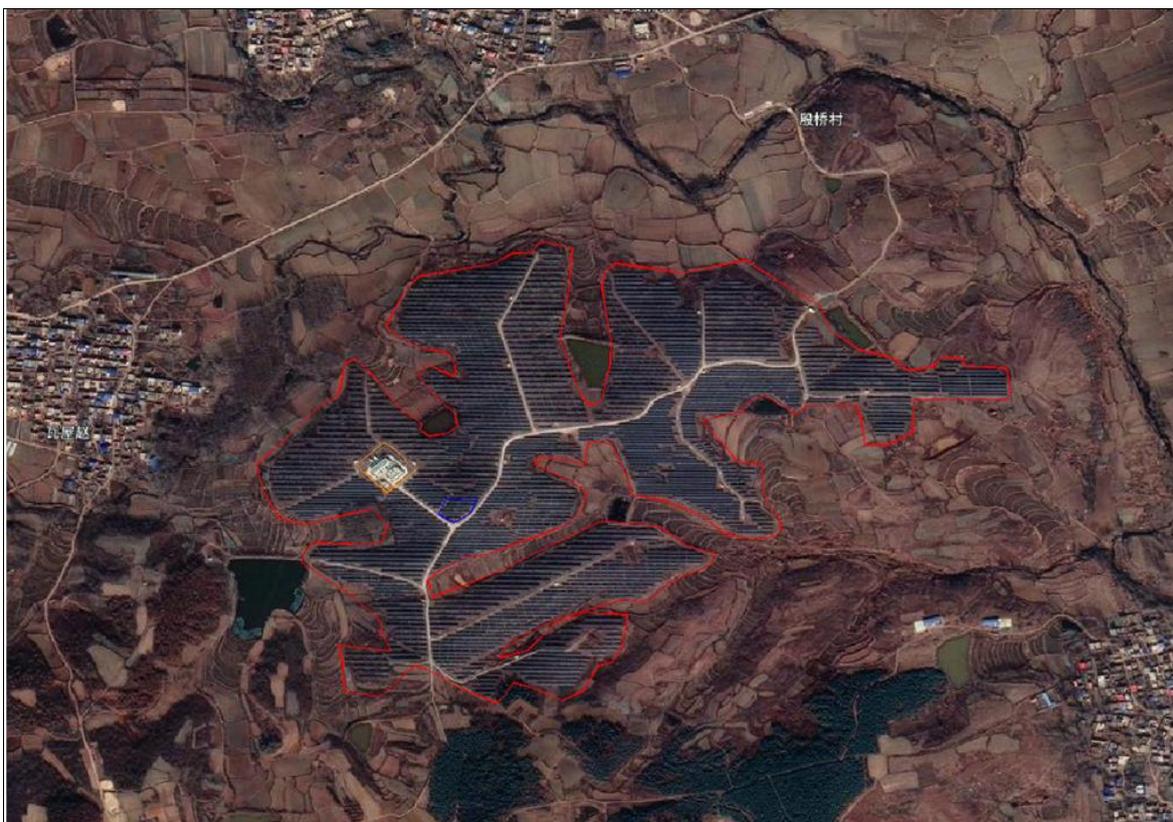
图 1.1 项目区地形地貌图

本工程位于江淮分水岭北侧，属丘陵地带，拟建场地为山坡地，山石较多，覆土较少，植被稀疏，地势起伏不大，北高南低，地面高程约在+16m~+60之间，光伏阵列主要利用南侧山坡进行布置，是较为理想的光伏电站建设厂址。

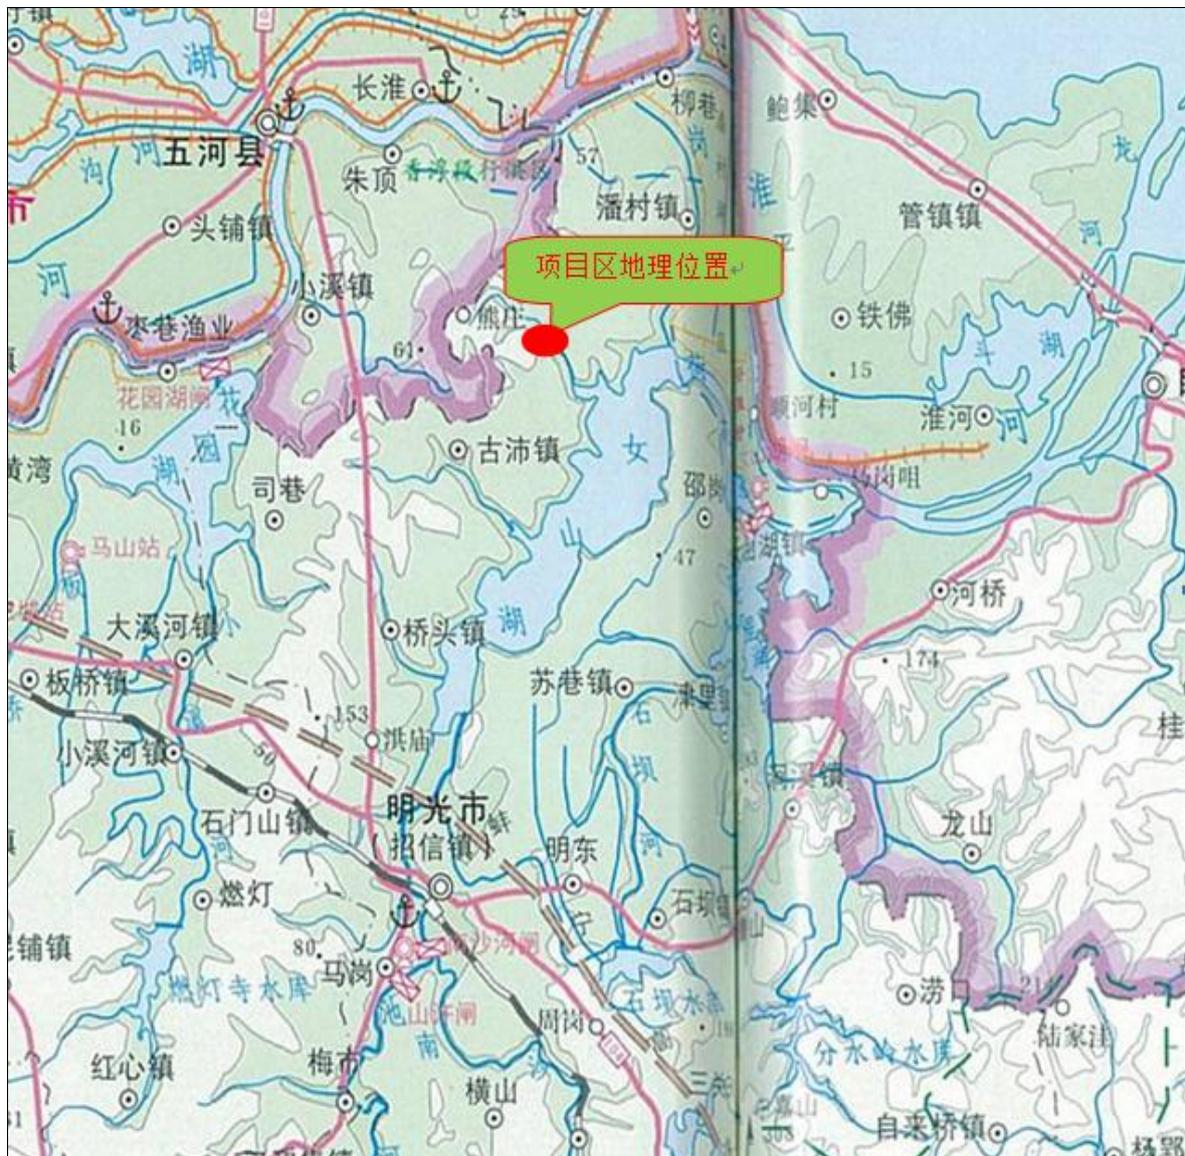
图 1.2 项目区水系图

项目内地表径流主要分东、北、南三个地表径流流向，场地雨水主要为地表漫流的方式，雨水沿山涧沟自然向坡脚排放，山谷及低洼处是雨水汇集区域，项目区周边

存在部分田间支毛沟及水塘，在项目区四周有一条自然形成的沟渠，场内雨水经光伏场区内的自然沟渠、沿道路修建的挡水堰、排水沉沙以及过路涵管等措施，使项目区内雨水有序的排导至场外自然沟渠，最终流入女山湖。
