明光爱康电力开发有限公司 20MW 光伏发电项目

水土保持监测总结报告

编制单位：明光爱康电力开发有限公司

2017年12月

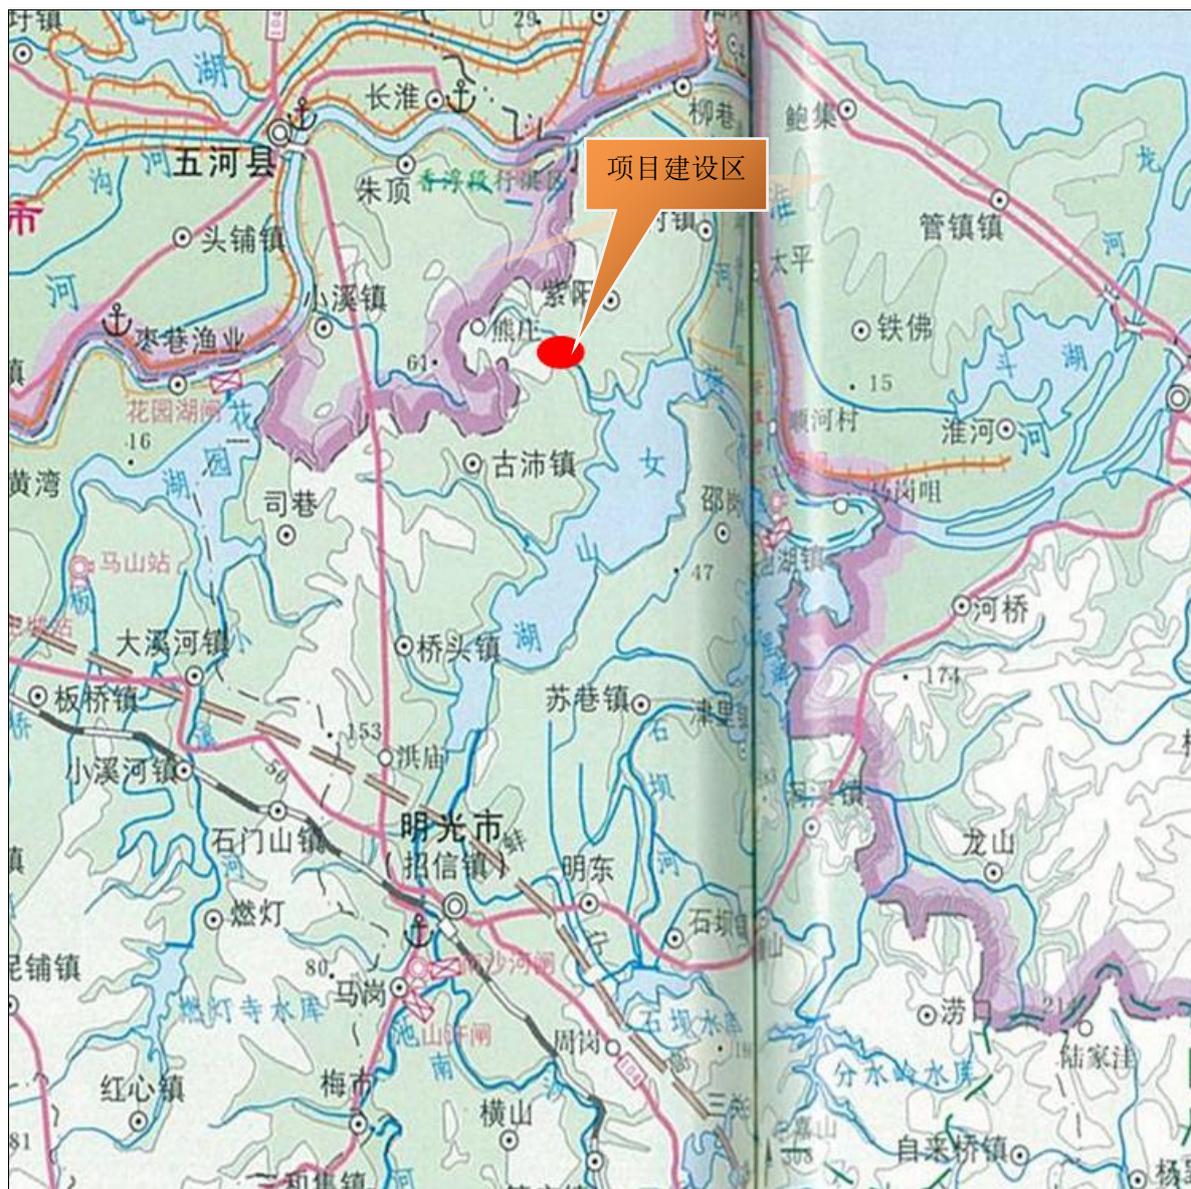
项目区河流水系图

项目内地表径流主要分东、北、南三个地表径流流向，场地雨水主要为地表漫流的方式，雨水沿山坡自然向坡脚排放，山谷及低洼处是雨水汇集区域，项目区周边存在部分田间支毛沟及水塘，在项目区四周有一条自然形成的沟渠，场内雨水经光伏场区内的自然沟渠、沿道路修建的挡水埂、排水沉沙以及过路涵管等措施，使项目区内雨水有序的排导至场外自然沟渠，最终流入女山湖。
