新疆利源新辉六师奇台农场 50MWp 光伏电站项目

水土保持设施验收报告

建设单位：新疆利源新辉能源科技有限公司

2020年6月

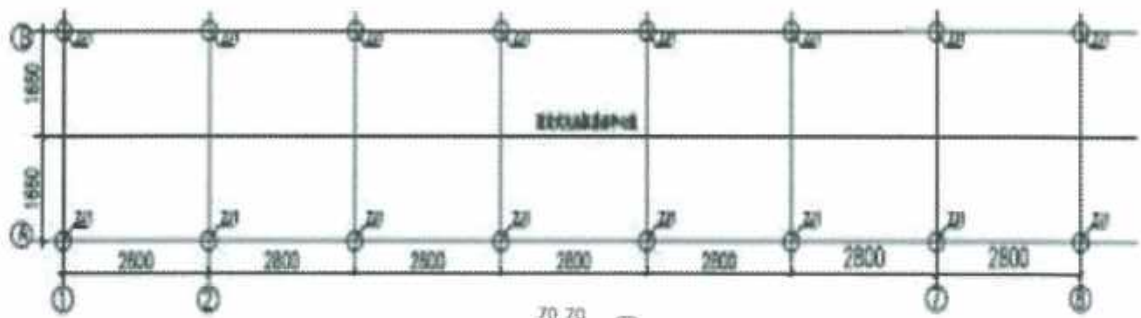
图 1-3 支架基础平

光伏支架基础采用灌注桩基础，截面尺寸为 300×550mm，长度为 2.5mm，地下埋深 2m，地面以上 0.5m。1MWp 方阵由 108 组固定式支架组成，1 组固定支架由 8 个灌注桩基础构成。光伏组件支架基础开挖土方 8100m³，土方回填 770m³，开挖的土方临时堆存在基坑边上不影响施工的范围内并用防尘网进行苫盖，施工结束后对临时堆存的土方进行土地平整。

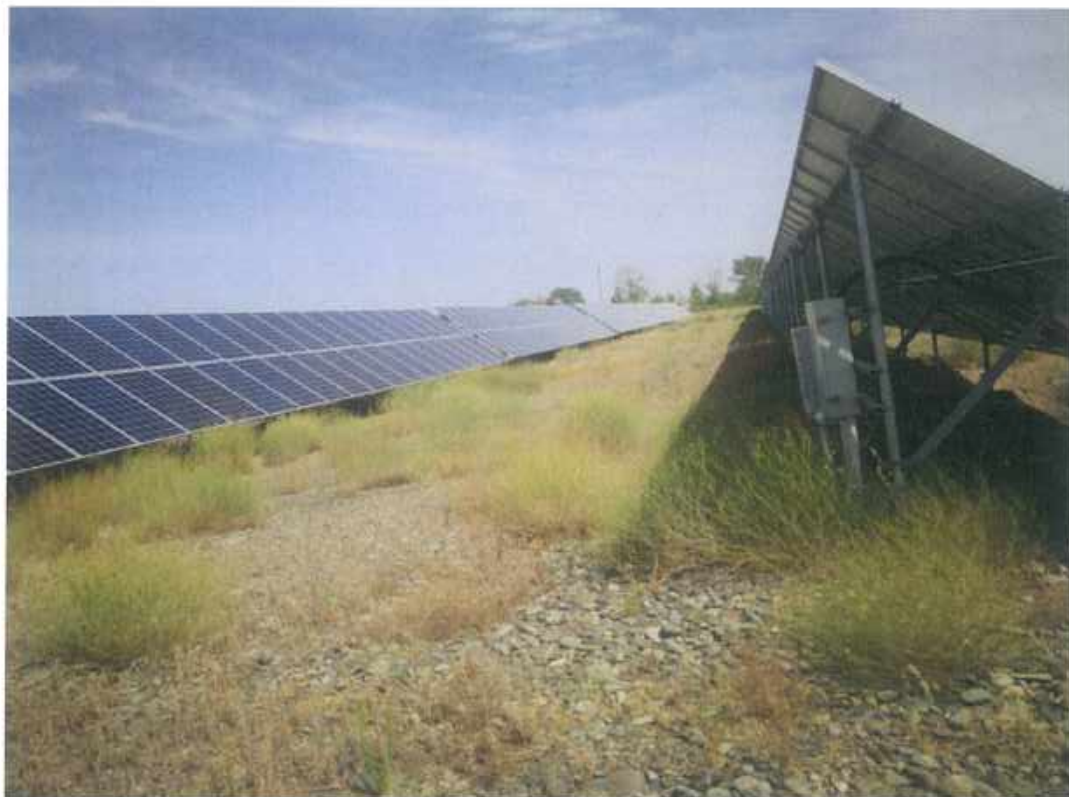
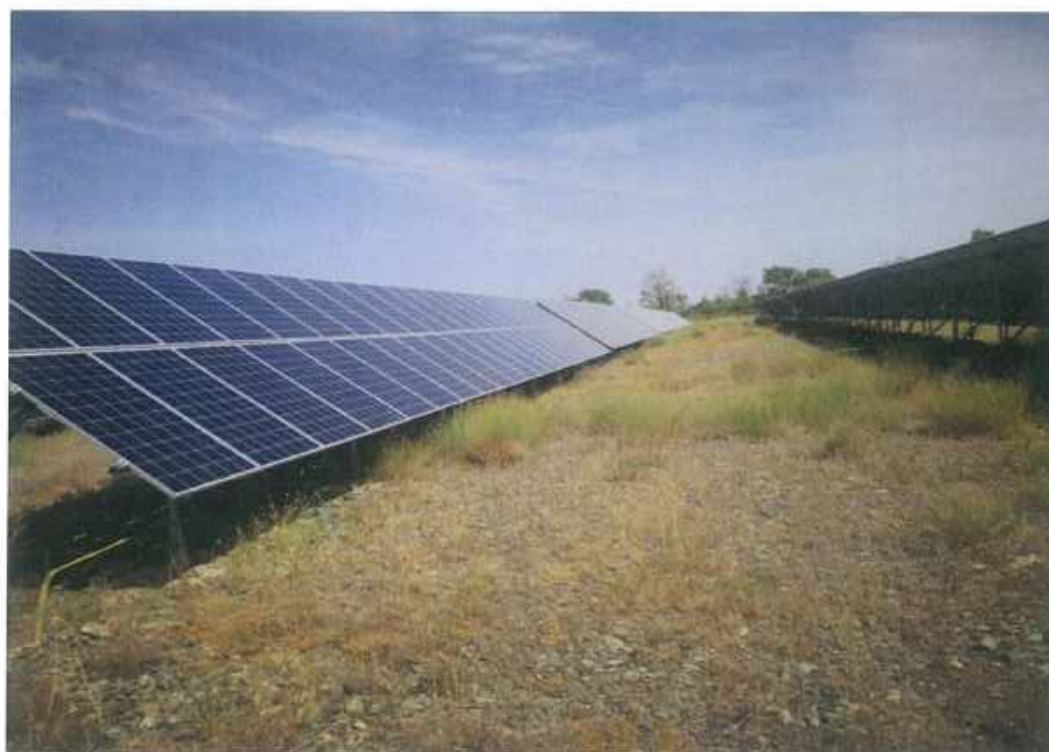
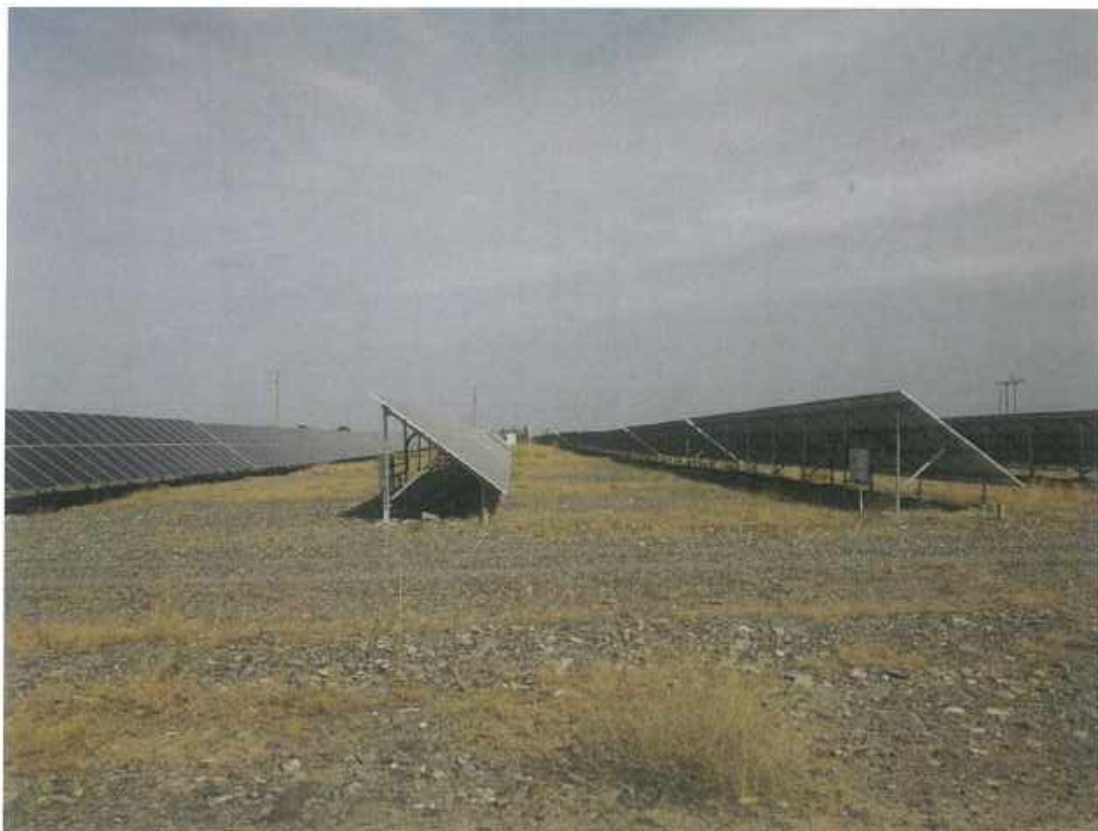
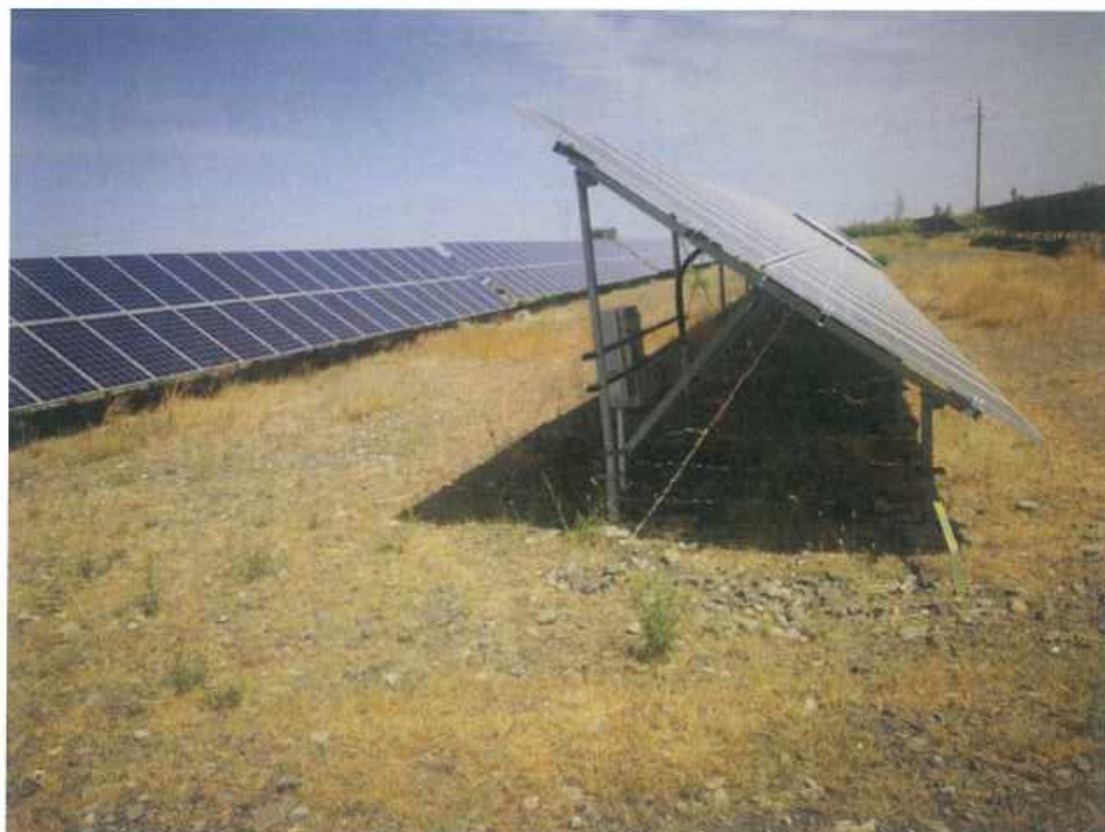
土地平整：根据现场评估核实，在光伏组件安装后，对光伏组件行间的扰动地表采用 ZDL-250 多功能装载机进行土地平整，共完成土地平整面积 79.5hm²。

光伏系统区土地平整 1

光伏系统区土地平整 2

光伏系统区土地平整 3

光伏系统区土地平整 4

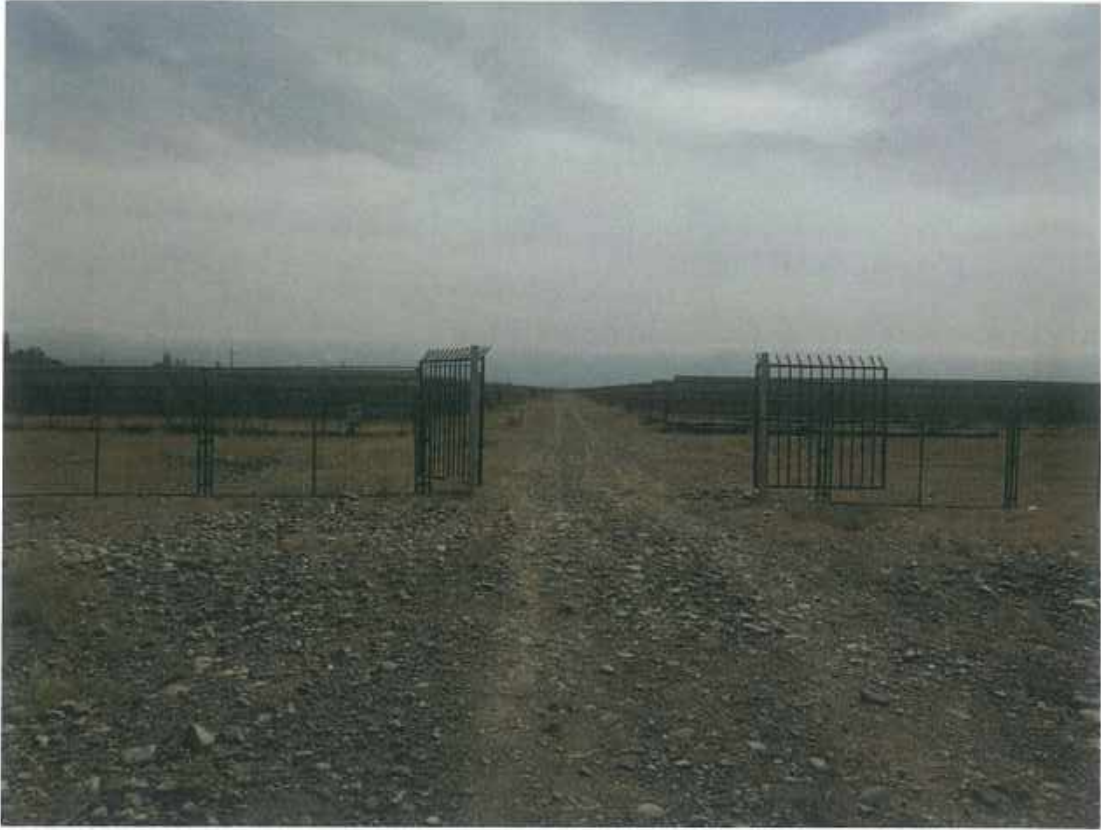
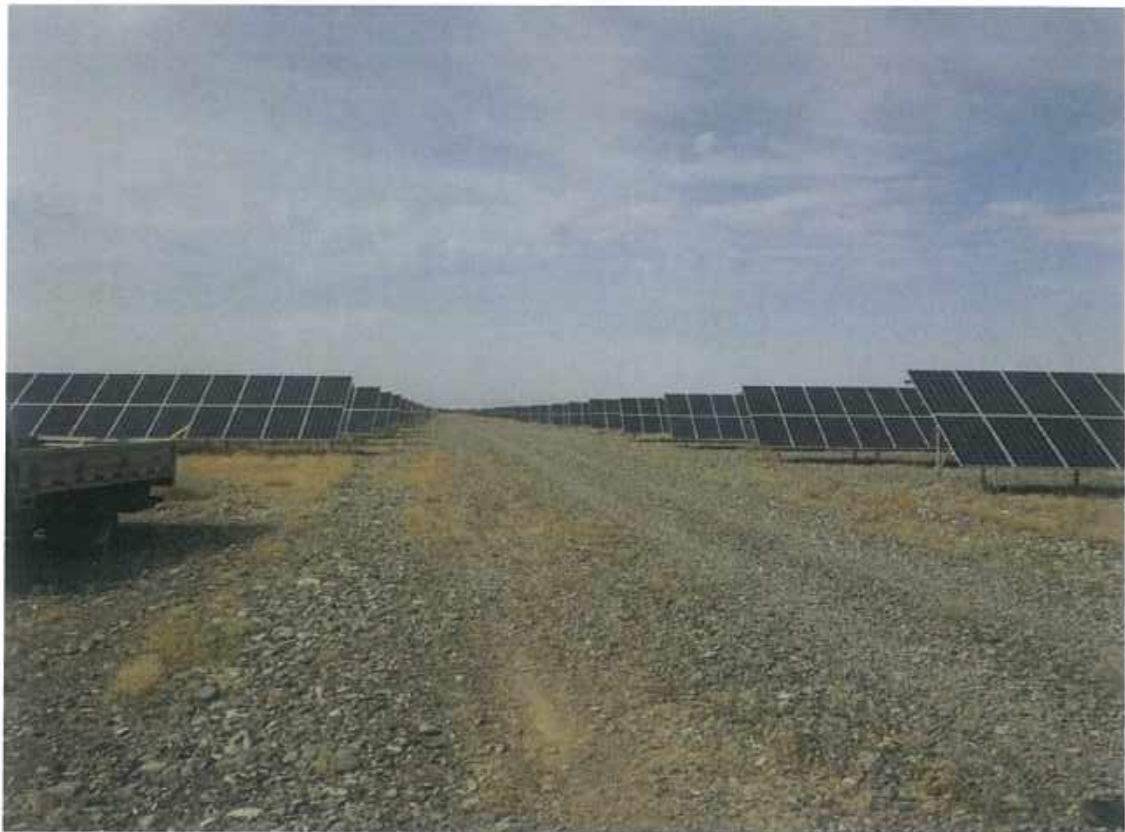
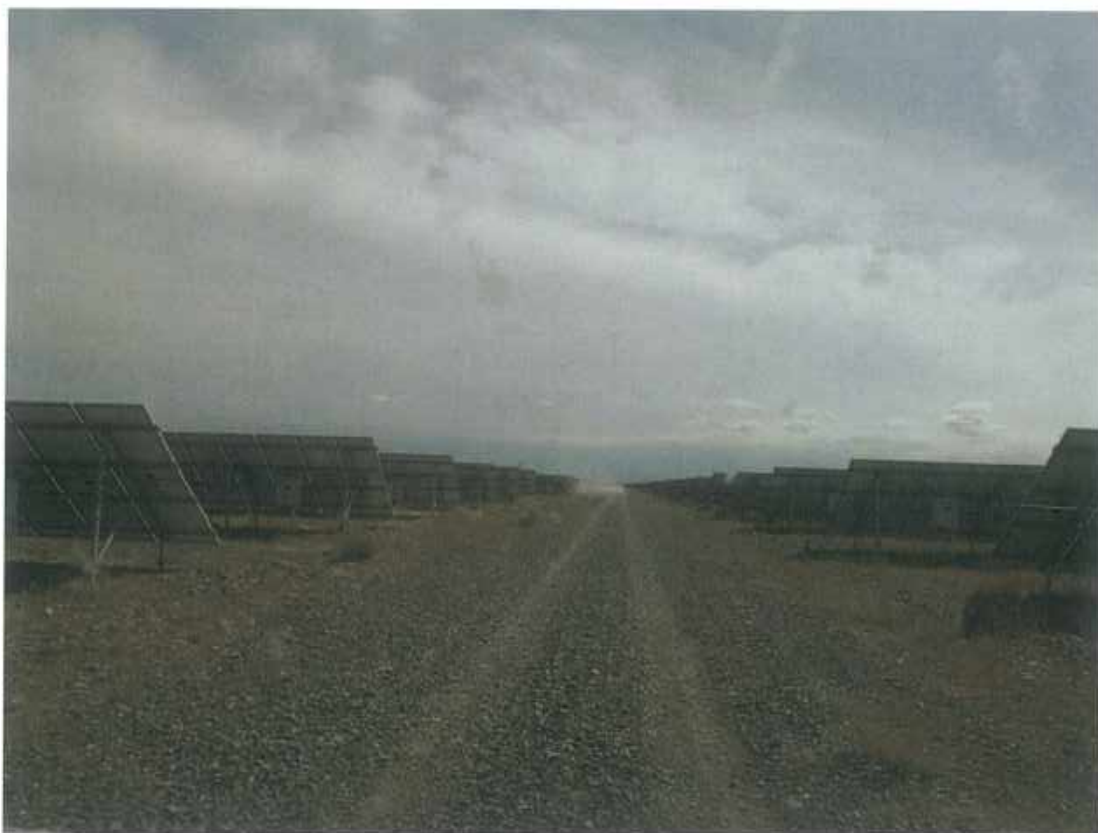
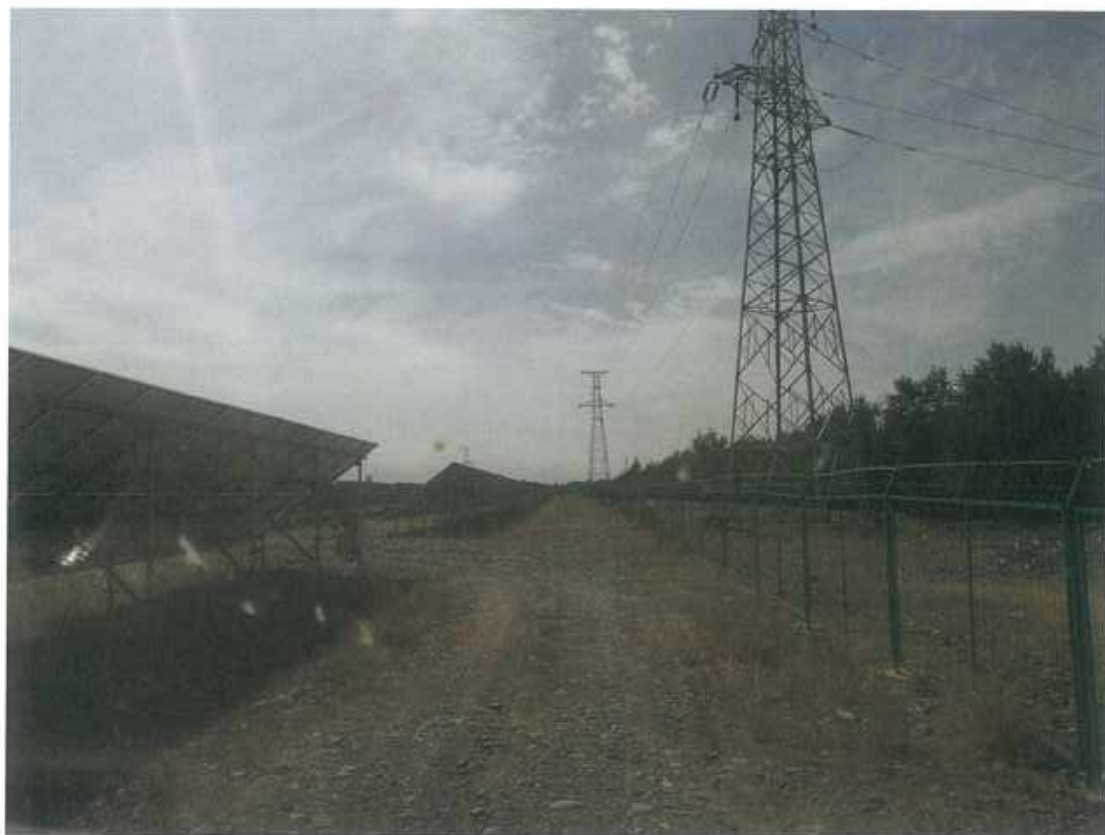
土地平整：根据现场评估核实，施工结束后，对场内道路采用 ZDL-250 多功能装载机进行土地平整，平整面积为 1.72hm²。根据现场调查，目前已全部完成土地平整。

砾石压盖：根据现场评估核实，施工结束、土地平整后对场内道路地表采用砾石压盖的防护措施，砾石压盖厚度为 6cm，压盖面积为 1.72hm²。

道路区土地平整与砾石压盖 1

道路区土地平整与砾石压盖 2

道路区土地平整与砾石压盖 3

道路区土地平整与砾石压盖 4

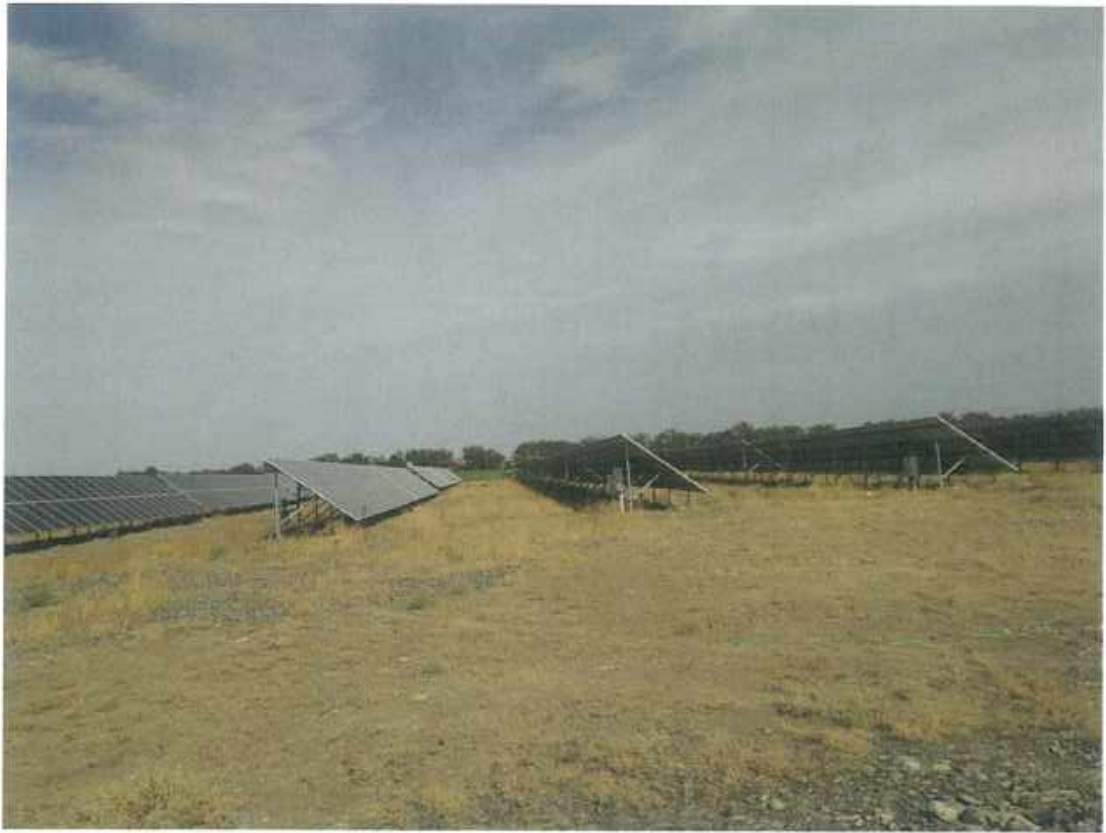
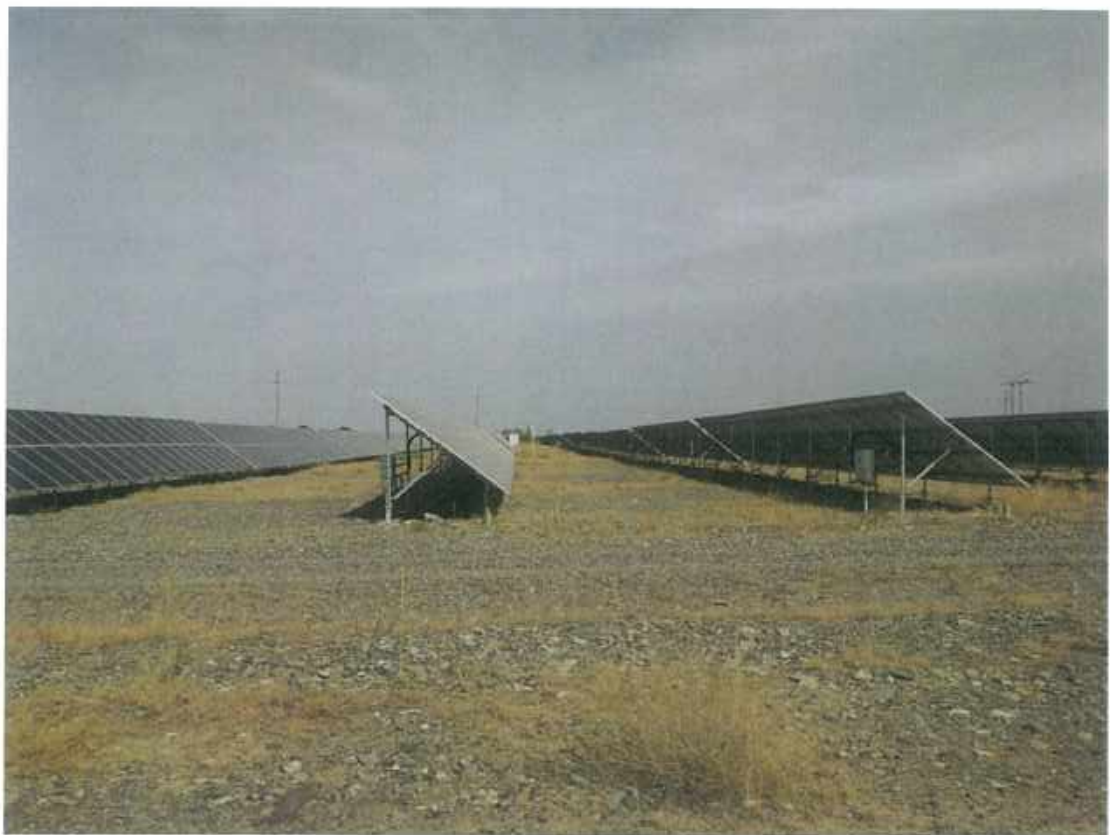
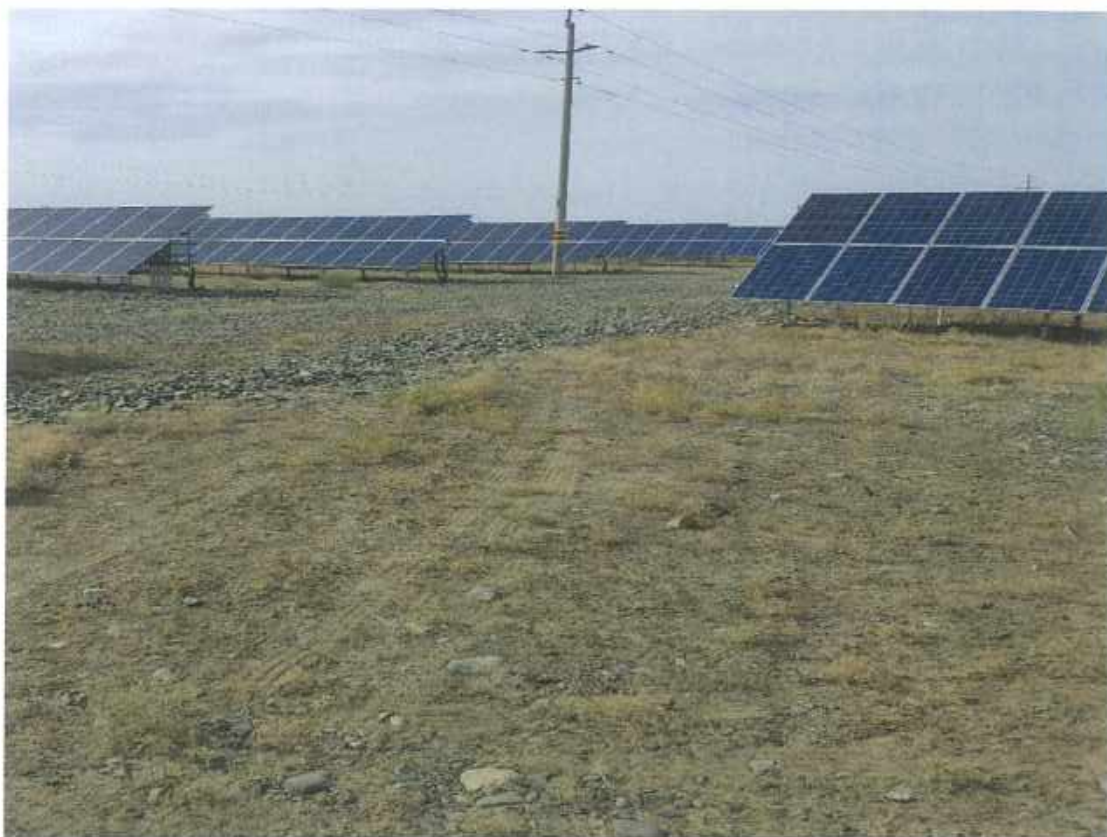
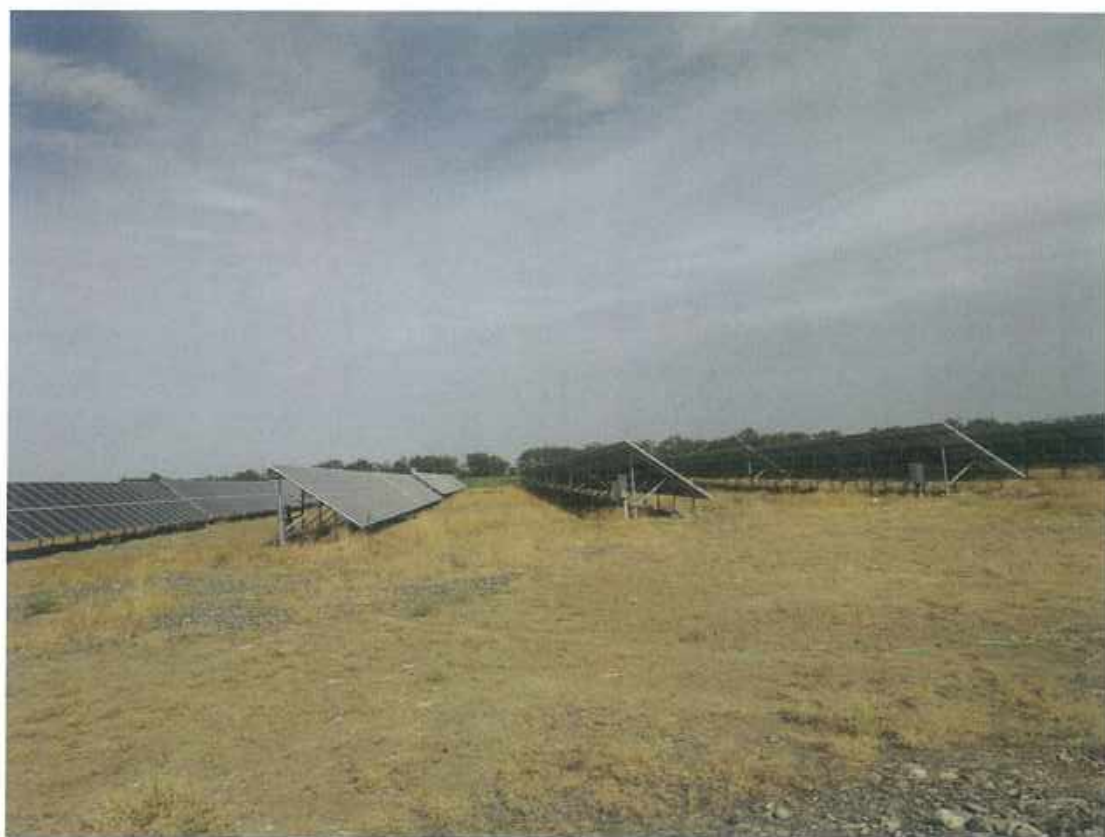
土地平整：根据现场评估核实，施工结束后对施工生产区进行土地平整，平整土地面积为 0.46hm²，采用机械整地方式。

施工生产生活区土地平整与砾石压盖 1

施工生产生活区土地平整与砾石压盖 2

施工生产生活区土地平整与砾石压盖 3

施工生产生活区土地平整与砾石压盖 4
